80 años

de la inauguración
del edificio del museo
del Banco Central (Mucen)

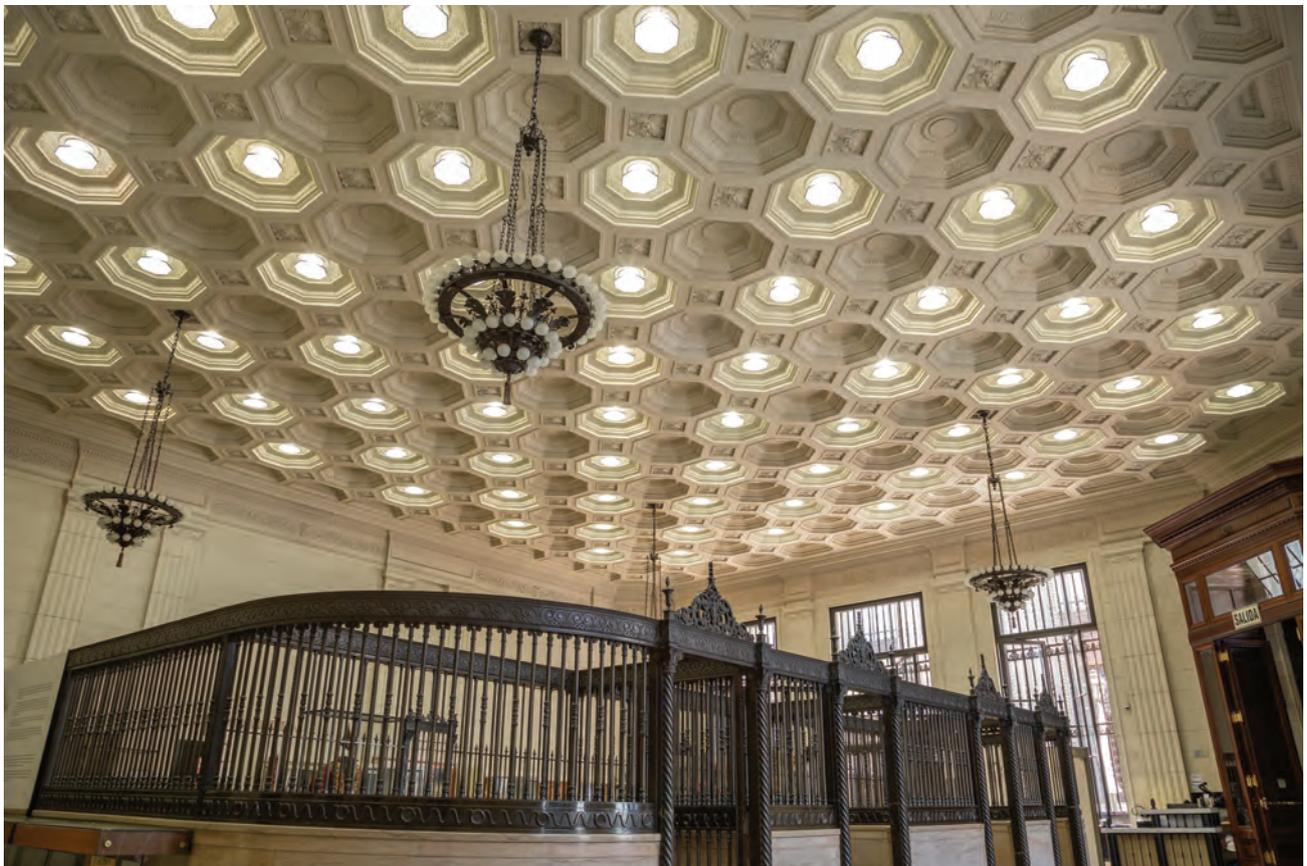
EL TECHO DEL PRIMER PISO DEL MUCEN, UNA NOVEDAD EN EL ARTE DE CONSTRUIR EN LA DÉCADA DE 1920.

En el interior del Mucen sobresale el techo del primer piso –“sostenido por un armazón de acero, estructura revestida de ladrillo y concreto” (Banco de Reserva del Perú, p.6)– que ha permitido crear una amplia sala sin columnas sobre cual la pende el segundo piso. Para la arquitectura peruana de entonces, esto representó una gran novedad. En este espacio, se pueden apreciar los pisos de mármol y las barandas de bronce. Además, las ventanillas de atención al público y la bóveda de máxima seguridad del sótano nos recuerdan las labores realizadas por los banqueros que trabajaron en este local.

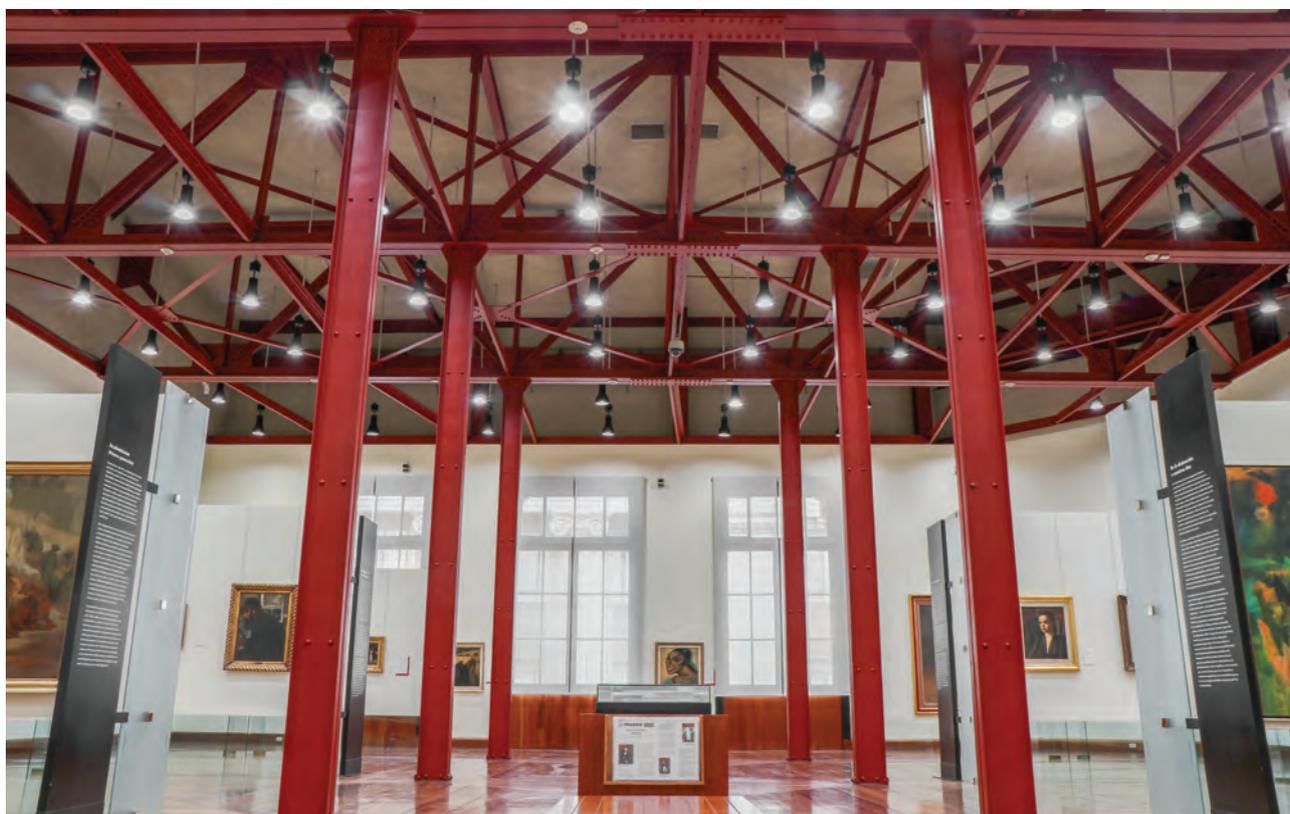
PINACOTECA UBICADA EN EL SEGUNDO PISO. EN ELLA SE PUEDEN VER LAS COLUMNAS DE ACERO.

Cooper, Antonio Graña y Eugenio Nicolini fueron los responsables de planificar y desarrollar el reacondicionamiento del edificio a las necesidades y dinámicas del futuro museo, que abrió sus puertas el 20 de enero de 1982. Los arquitectos retiraron la tabiquería del segundo piso, lo cual permitió revelar la estructura de columnas metálicas de la sala de pinturas (Pinacoteca Manuel Moreyra Loredó), que en su momento fue señal de modernismo.

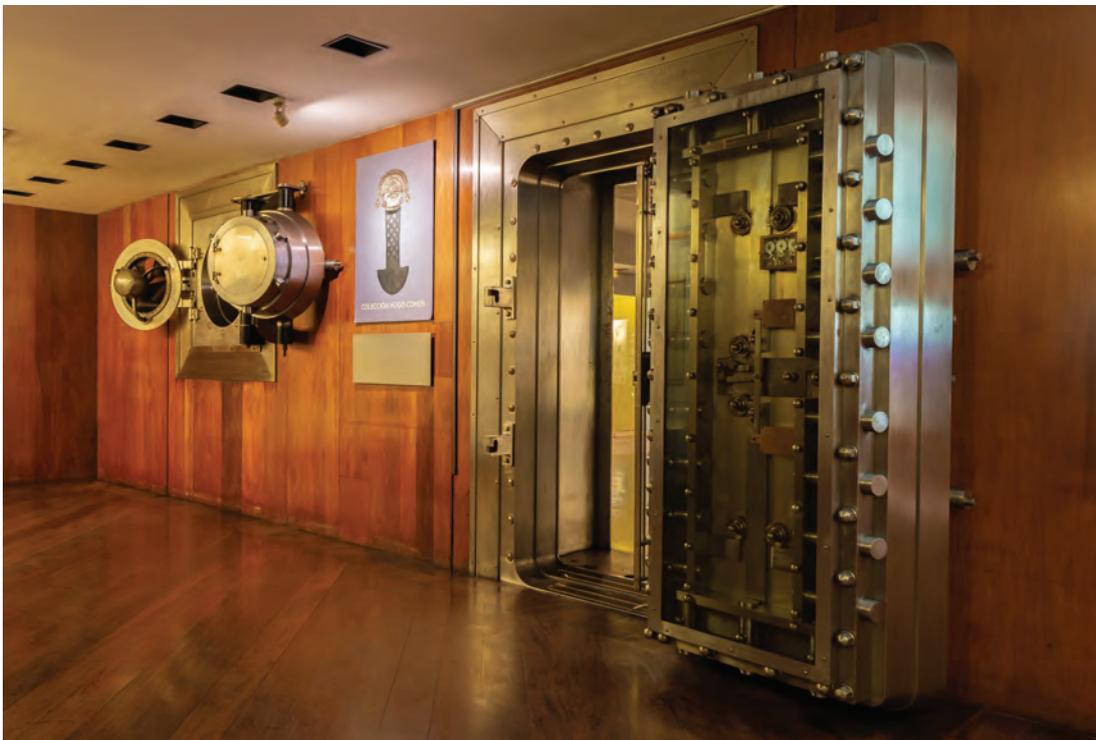
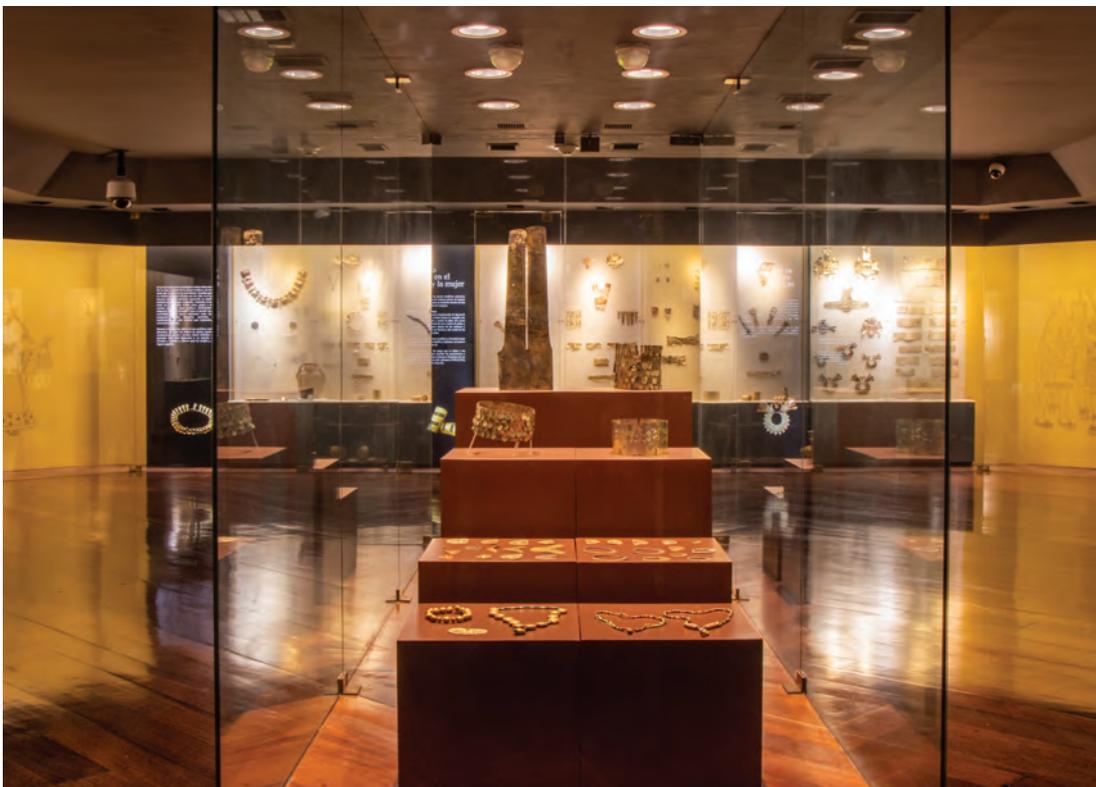
EXTERIOR E INTERIOR DE LA ANTIGUA BÓVEDA DEL BCRP Y ACTUAL SALA DE EXPOSICIÓN DE LA COLECCIÓN COHEN.

En el tema de la seguridad, en el mismo documento se indica que “la bóveda para tesoro es enteramente independiente de todos los muros del edificio; sus propios muros, techo y piso están

fuertemente defendidos contra taladro y soplete. Las puertas de esta bóveda son del tipo más moderno con cerraduras a prueba de dinamita” (Banco de Reserva del Perú, p. 6).
